TNO-rapport TM-96-A038 titel

Beoordeling motorpak BMW ten behoeve van de Koninklijke Marechaussee

TNO Technische Menskunde

23 september 1996

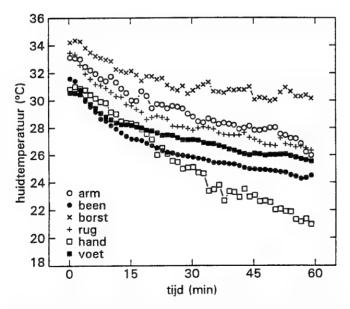
Fig. 1 Verloop van de verschillende huidtemperaturen tijdens de koudeblootstellingstest.

Als voor het BMW pak de diverse lichaamstemperaturen worden vergeleken (Fig. 1) dan is duidelijk dat de temperatuur van de handen en voeten het sterkste afneemt (subjectieve sensaties: koud tot zeer koud). Dit is een normaal verschijnsel, daar de extremiteiten moeilijk te isoleren zijn en het lichaam deze gebieden het eerst laat afkoelen. Koudeproblemen zijn dan ook het eerst op die plaatsen te verwachten. De door de Marechaussee gebruikte handvatverwarming zal dit probleem sterk verminderen. Voor de voeten is nog geen oplossing beschikbaar.
